PROGRAM ROBÓT BUDOWLANYCH

KOŚCIÓŁ PARAFIALNY p.w. ŚW. RODZINY W KAROLINIE GM. GIBY

Inwestor: Parafia Rzymskokatolicka p.w.
Św. Rodziny
Karolin 31 ,16-506 Giby

Adres inwestycji: Obręb Karolin jedn. ew. Giby
dz. nr ew. 36

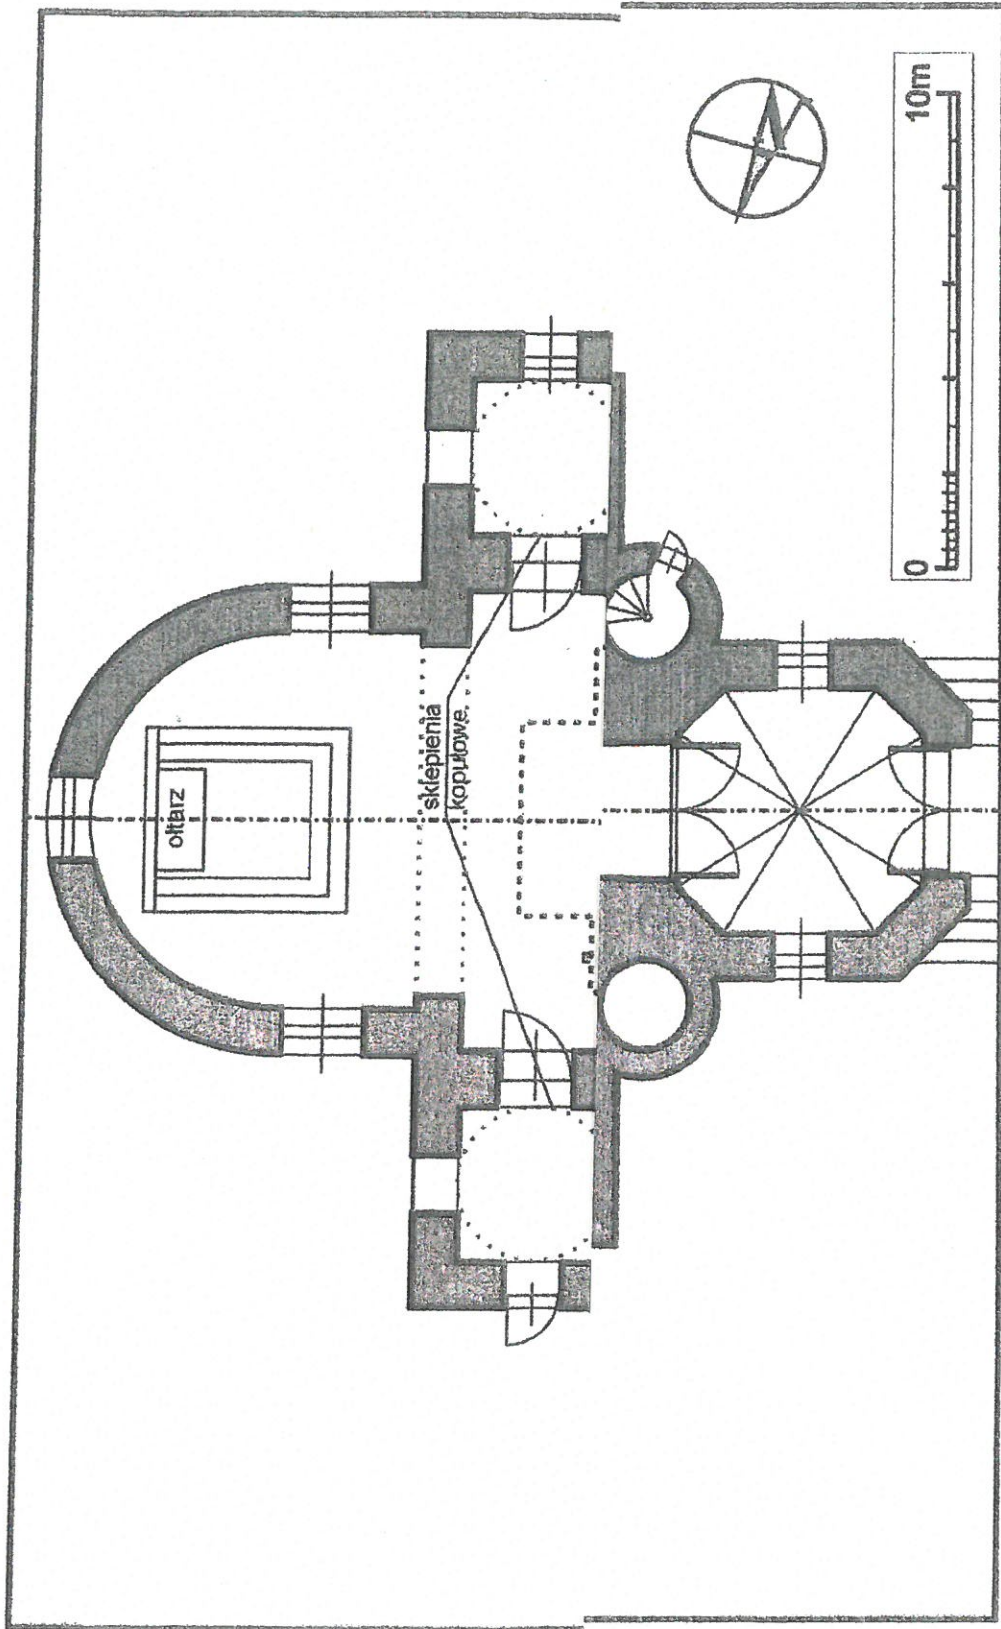
Rzut kościoła z zaznaczonymi śladami w posadzce.

Budowla sakralna została wybudowana jako cerkiew w połowie XIX. w. Przekształcona w 1921 roku na kościół rzymskokatolicki, przebudowany w roku 1930. Stan budynku dobry, podczas remontu generalnego nie wykonano prac przy podłodze. Stan zachowania podłogi jest dobry, jednak występują ubytki i ślad po żerowaniu owadów (punktowy). Zachowana jest częściowo warstwa malarska, oraz występują miejsca wycięte prawdopodobnie na mocowania chorągwi.

PODŁOGA. W celu sprawdzenia stanu legarów podłogowych i podpór odbić 3 deski, następnie sprawdzić stan legarów i podpór. Elementy legarów i podpór zdegradowane zostaną wymienione na nowe a deski przybić w te same miejsca. Ubytki miejscowe będą zaszpachlowane masą trocinową. Ubytki po wycięciach na chorągwie będą zaflekowane drewnem sosnowym. Miejsca po ikonostasie oraz data 1919 nie będą poddane żadnym pracom. Cała podłoga poza miejscami po ikonostasie i miejscem wyrycia daty zostanie przeszlifowana papierem ściernym mechanicznie oraz ręcznie, po naprawieniu pokryta matowym lakierem bezbarwnym. Lakier Bona Traffic HD lub Tikurilla Pontti Floor Lacquer

Miejsca napraw ,flekowania i odkrywek podłogi pokazano na rysunku.
