OCENA TECHNICZNA

Nr: 01/09/2019

AUTOBUS AUTOSAN A0909L TRAMP

**OCENA STANU TECHNICZNEGO
– wycena pojazdu**

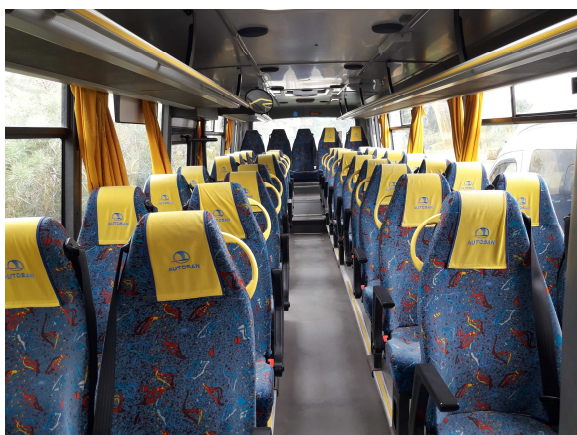
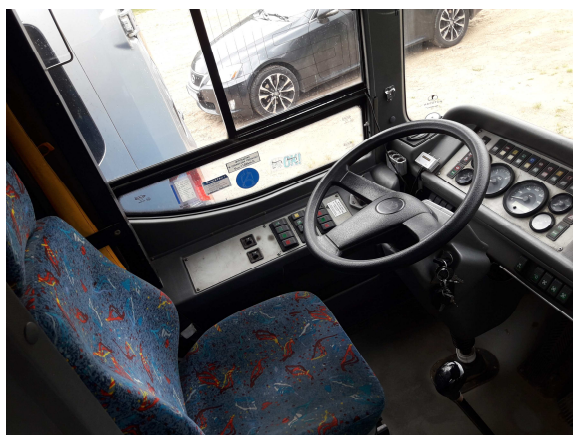
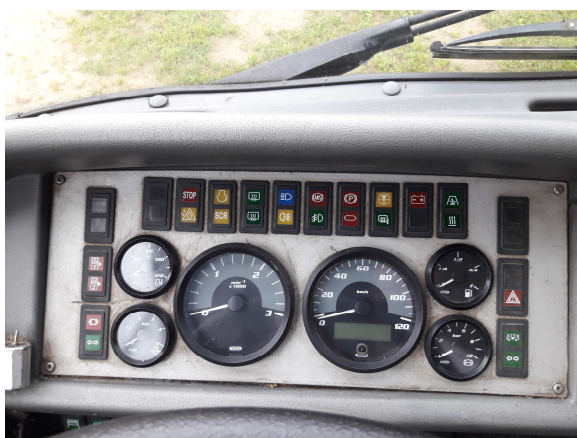
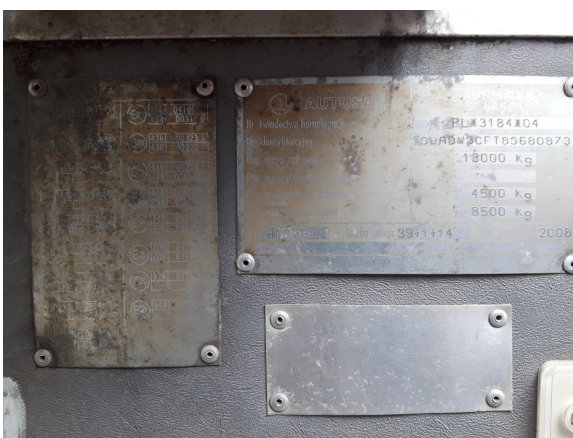
Nadwozie stwierdzono: oparte na spawanej ramie podłużnicowo – kratownicowej koloru niebieskiego z ubytkami lakieru, konstrukcja nadwozia wykonana z profili stalowych kwadratowych i prostokątnych łączonych ze sobą za pomocą spawania, poszycie zewnętrzne z blach chromoniklowych, tworzywowe – klejone do kadłuba. Ogrzewanie – agregat wodny połączony z układem chłodzenia silnika z dwoma nagrzewnicami. Wentylacja – okna przesuwne, wywietrzniki dachowe oraz zespół wentylacyjny w ścianie przodu. Drzwi pasażerskie – przednie jednoskrzydłowe, sterowane pneumatycznie ze stanowiska kierowcy, tylne jednoskrzydłowe pneumatyczne z możliwością sterowania ze stanowiska kierowcy. Lusterka zewnętrzne – podgrzewane i sterowane elektrycznie.

Wnętrze: Sufit i ściany boczne pokryte płytami laminowanymi, podłoga pokryta wykładziną PCV. Fotele pasażerskie – wysokie, sztywne. Drzwi pojazdu się otwierają. Zużyte uszczelki gumowe i gumowo – metalowe wszystkich drzwi. Wnętrze nadwozia eksploatacyjnie zabrudzone i porysowane.

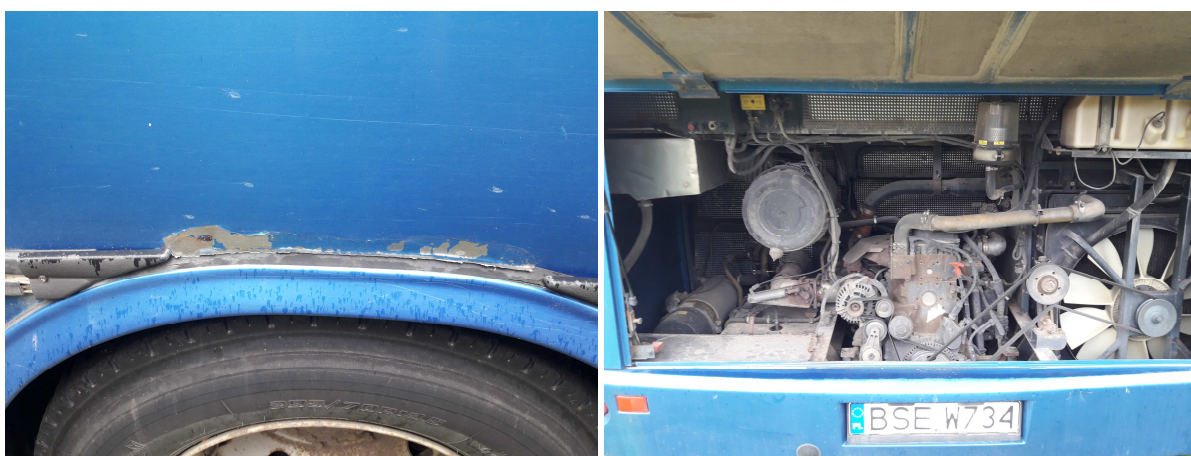
1. Układ napędowy: Napęd przenoszony poprzez sześciobiegową synchronizowaną sterowaną mechanicznie skrzynię biegów i jednoczęściowy wał napędowy na koła tylne - ślady wycieków oleju z uszczelnień skrzyni biegów i tylnego mostu; Sprzęgło - jednotarczowe, suche, sterowanie wspomagane. Zastosowano most napędowy Meritor oraz przednią oś LAF
2. Układ kierowniczy: Przekładnia kierownicza ze wspomaganiem hydraulicznym, wyczuwalne luzy na przekładni kierowniczej i przegubach kulistych drążków kierowniczych;
3. Układ hamulcowy: Roboczy – dwuobwodowy, pneumatyczny z ABS. Postojowy - mechaniczny z siłownikiem sprężynowym.
4. Zawieszenie: Szttywne osie pojazdu zawieszone zostały na miechach powietrznych i amortyzatorach teleskopowych. Na wszystkich osiach zamontowano tarczowe hamulce, wspomagane systemami ABS i ASR.
5. Układ wydechowy kompletny eksploatacyjnie skorodowany.

Na podstawie przeprowadzonego badania pojazdu stwierdza się że przed dalszą eksploatacją pojazd musi mieć wykonany dokładny przegląd techniczny połączony z usunięciem wycieków płynów eksploatacyjnych oraz usunięciem luzów w układzie kierowniczym.

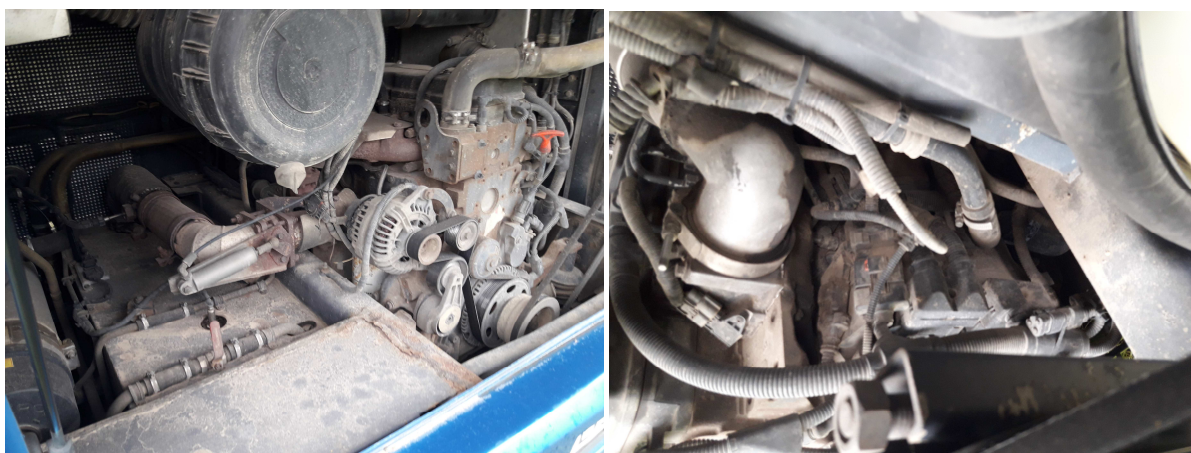
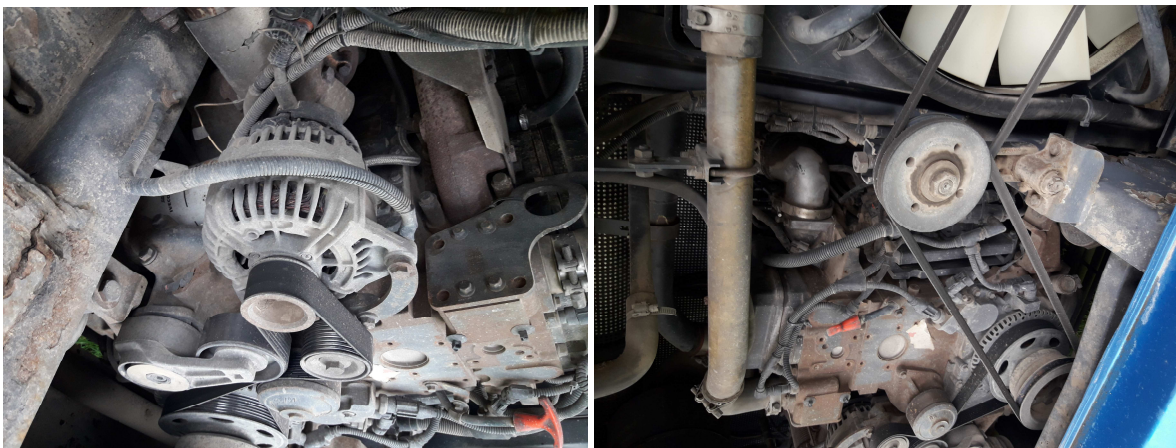
Silnik stwierdzono: Zastosowano silnik wysokoprężny [Cummins](#) ISBe4 185 Euro 4 o mocy maksymalnej 136 kW (185 KM) kompletny, 4-ro cylindrowy, rzędowy o pojemności 4461 cm³. Wycieki oleju z uszczelnień. Kadłub i głowica częściowo pokryte olejem.

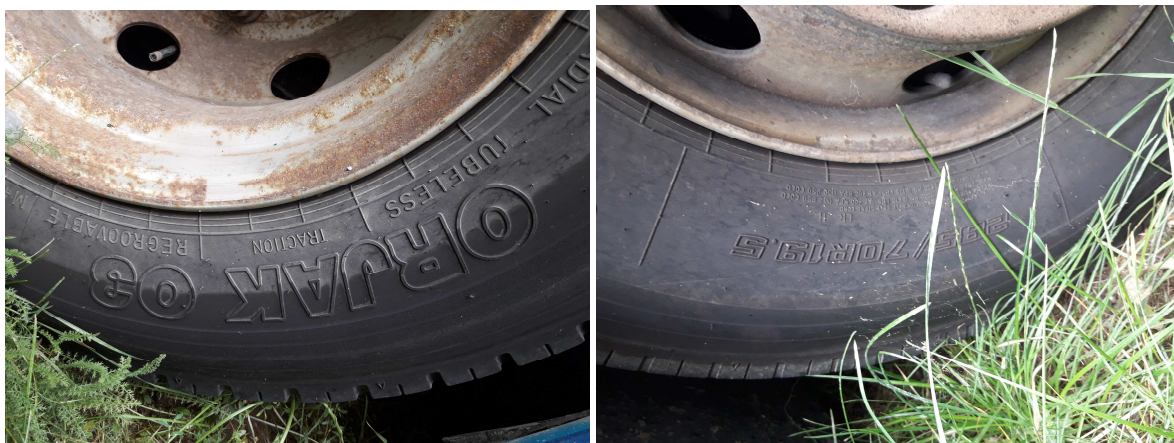
Ogumienie:

Sava Orjak 03 w rozmiarze 285/70R19,5

Stopień zużycia 40%
